Nota oficial del Ministerio del Interior (+ Infografía y Video)

Detalles de las causas del accidente ocurrido el pasado 22 de julio en la localidad de Las Gabinas, provincia Granma, donde murieron dos ciudadanos cubanos

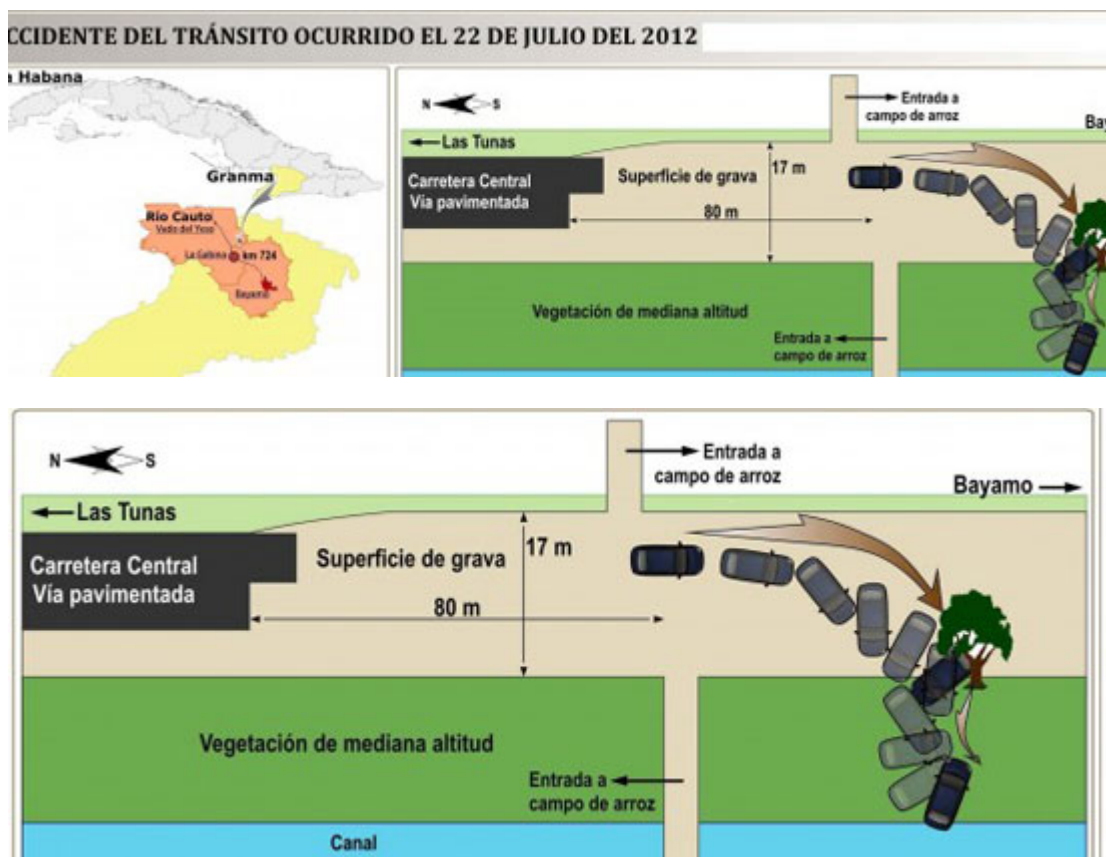
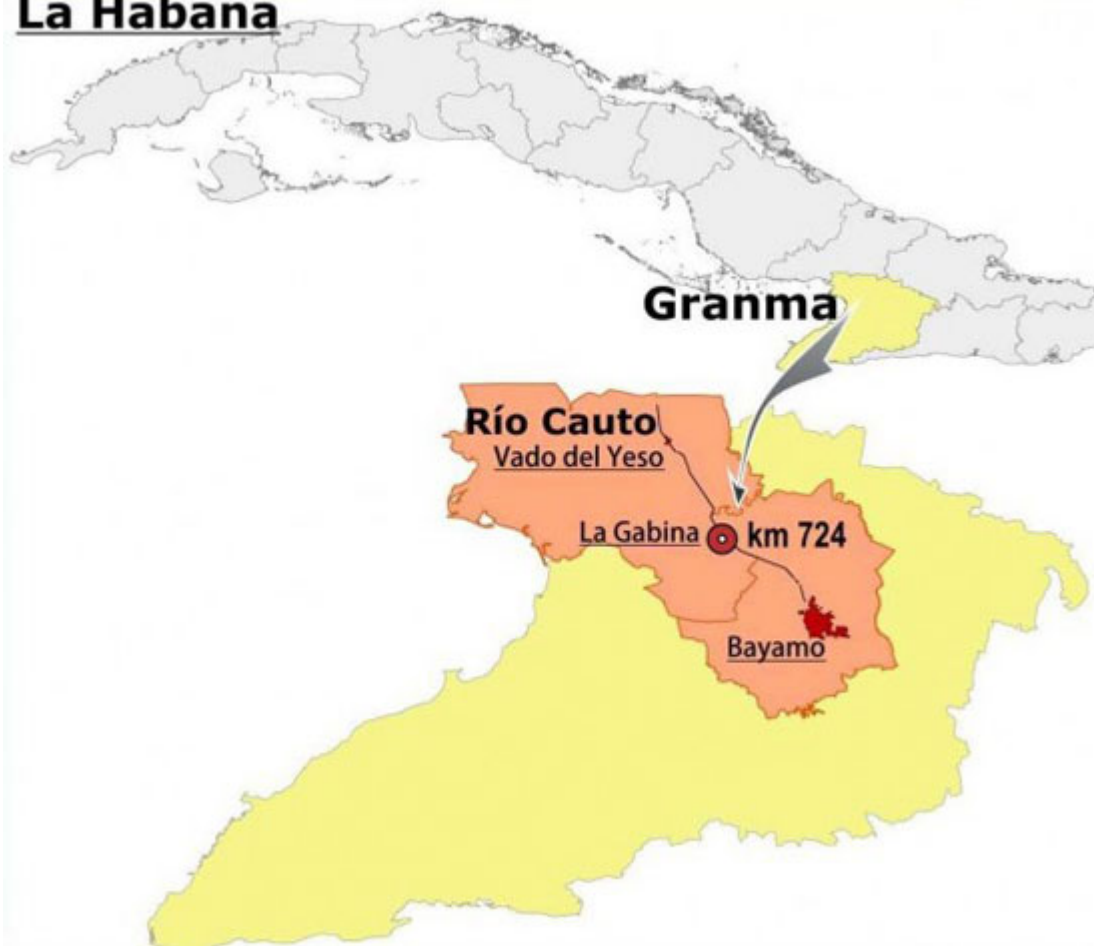
El tramo de la carretera en que ocurrió el accidente está en reparación y por espacio de unos dos kilómetros no se encuentra pavimentada la superficie de rodamiento, lo cual lo convierte en una especie de terraplén con abundante gravilla; por tanto, muy resbaladizo. El análisis pericial arrojó que el lugar es una vía recta que cuenta con buena visibilidad y había una señal que indicaba la existencia de hombres trabajando en su mantenimiento, precedida de otras similares que alertan a los conductores de los tramos en reparación.

El dictamen pericial y las declaraciones de tres testigos presenciales del accidente: José Antonio Duque de Estrada Pérez, Lázaro Miguel Parra Arjona y Wilber Rondón Barrero, permitieron establecer que el auto irrumpió al terraplén a exceso de velocidad. Al respecto, el Capitán Jorge Fonseca Mendoza, perito del lugar del hecho (12 años de experiencia), apuntó que el conductor aplicó los frenos de una manera abrupta, ochenta metros después de haber entrado al terraplén, perdió el control del vehículo y el carro giró del costado izquierdo por espacio de 63 metros, con el frente hacia la cuneta y el maletero hacia el centro de la vía, hasta impactar con un árbol en el borde derecho de la carretera, lo cual confirma la extrema velocidad con que era conducido.

Un equipo de la Dirección de Criminalística integrado por: Teniente Coronel Misael Fontes Pérez, oficial de la Sección de Averías, Explosiones e Incendios (19 años de experiencia como perito); Teniente Coronel Inardi Reyes Uriarte, Jefe de la Sección Provincial de Criminalística de Granma (11 años de experiencia como perito); y el Capitán Jorge Fonseca; de conjunto con Fidel Núñez Guevara, Jefe de Ingeniería del Tránsito en la provincia Granma (9 años de experiencia como perito), concluyó categóricamente que el conductor manejaba a exceso de velocidad y que el vehículo presentaba una abolladura de 67 centímetros de ancho con 45 centímetros de profundidad en el lateral izquierdo trasero, perpendicular al eje longitudinal del auto (lugar donde viajaban los fallecidos), como consecuencia de un fuerte golpe que deformó sustancialmente el monochasis y el techo, cuyas características y dimensiones se corresponden con el tronco del árbol referido.

A partir del análisis lógico del tiempo de viaje (cerca de ochocientos kilómetros en menos de ocho horas, con tres paradas intermedias), las declaraciones de los testigos y el estudio pericial del lugar del hecho y el vehículo, el equipo investigativo evaluó que Ángel Francisco Carrmero Barrios debió conducir a una velocidad promedio superior a los 120 kilómetros por hora y que fueron su falta de atención al control del vehículo, el exceso de velocidad y la incorrecta decisión de aplicar los frenos de manera abrupta en una superficie resbaladiza, las causas que determinaron este trágico accidente que costó la vida a dos seres humanos.
